PRUEBA DE CARGA SOBRE BARANDILLA

A petición de HIGUERON PROJECTS, S.L., se ha procedido a la realización de pruebas de carga sobre barandillas de la obra "APARTAMENTOS 'RESIDENCES', EL HIGUERÓN, FUENGIROLA (MÁLAGA)".

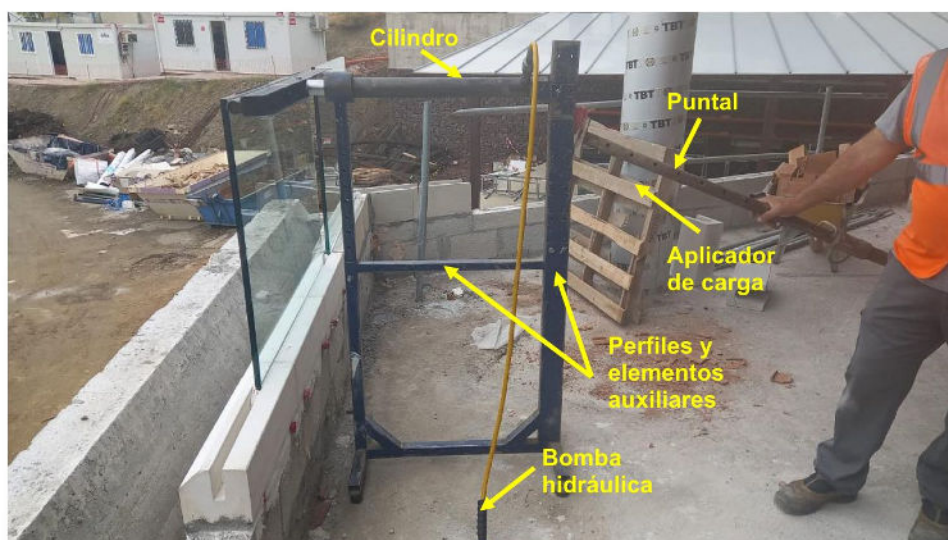
Fotografía 1.- Colocación de equipo

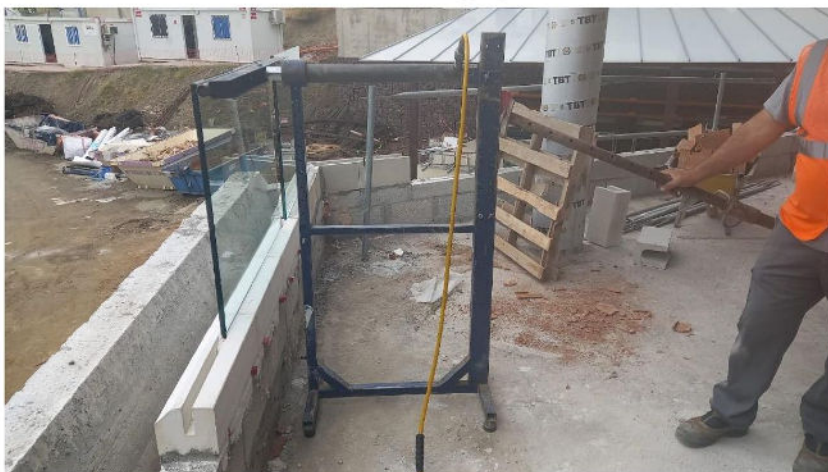
Fotografía n°1: Realización ensayo.

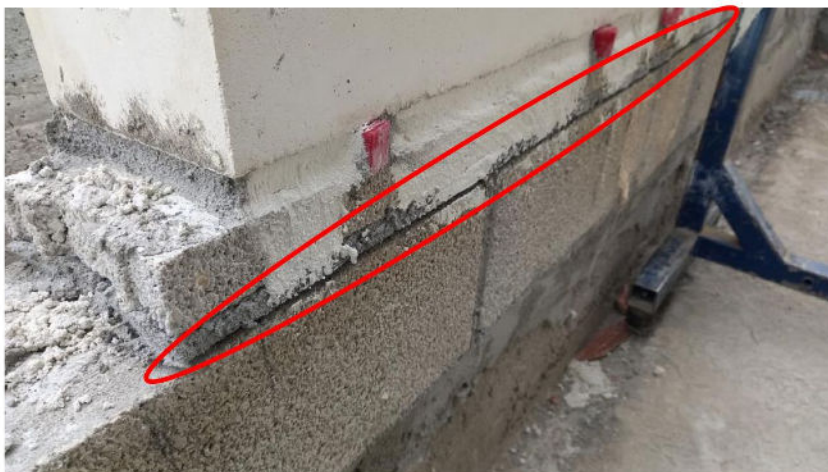
Elemento ensayado	Localización	Altura de carga (m)	Carga aplicada	Observaciones
Prueba 1: Barandilla compuesta por cristal laminar 8+8	Planta primera Tramo pruebas	1,20	0,80 KN/m	La recuperación se produce de forma elástica.
			1,34 KN/m	Al alcanzar la carga indicada de 1,34 KN/m se produce el despegue de los bloques que conforman el peto. Se prosigue aumentando la carga produciéndose la rotura del cristal al alcanzar los 1,45 KN/m.
Prueba 2: Barandilla compuesta por cristal laminar 8+8	Planta primera Tramo pruebas	1,20	0,80 KN/m	La recuperación se produce de forma elástica.
		1,20	0,97 KN/m	Al alcanzar la carga indicada de 0,97KN/m se produce la rotura de los bloques que conforman el peto.

Fotografía n°2: Zona de despegue del peto.

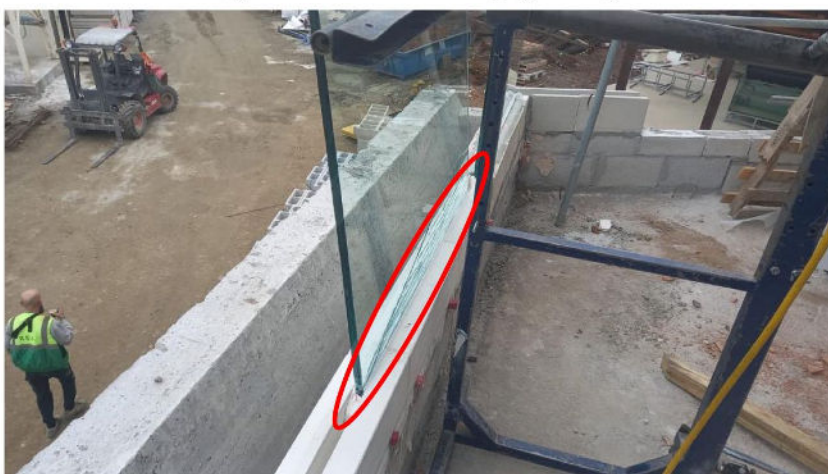
Fotografía n°3: Rotura cristal.

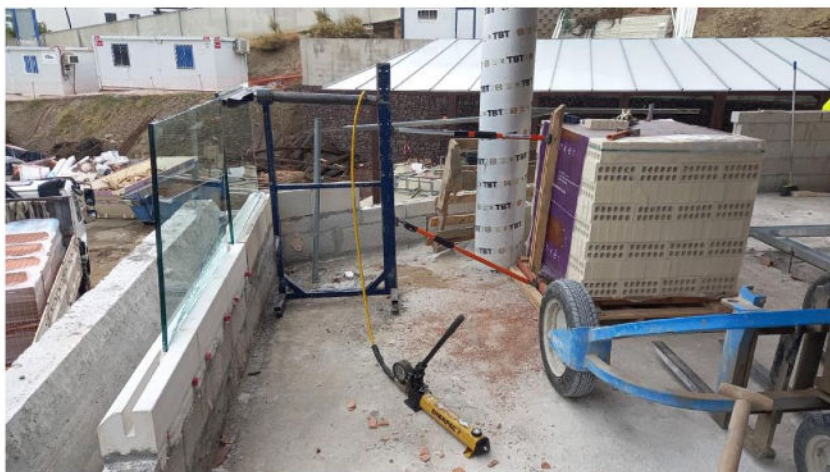
Fotografía n°4: Realización ensayo.

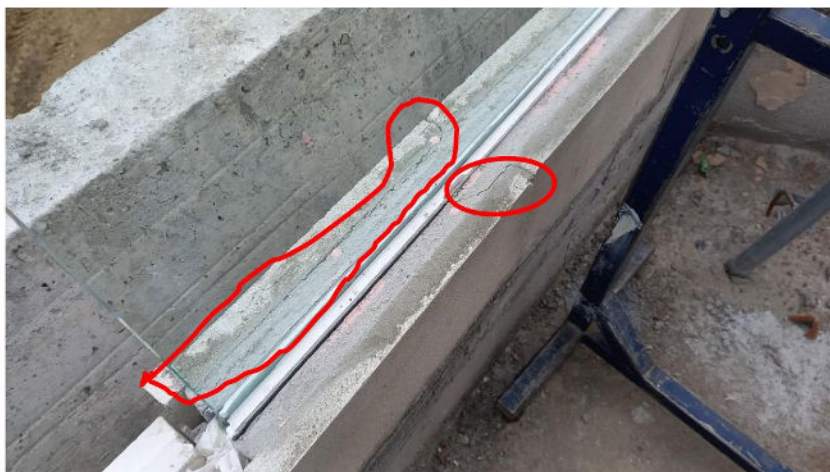
Fotografía n°5: Zona de rotura del peto.

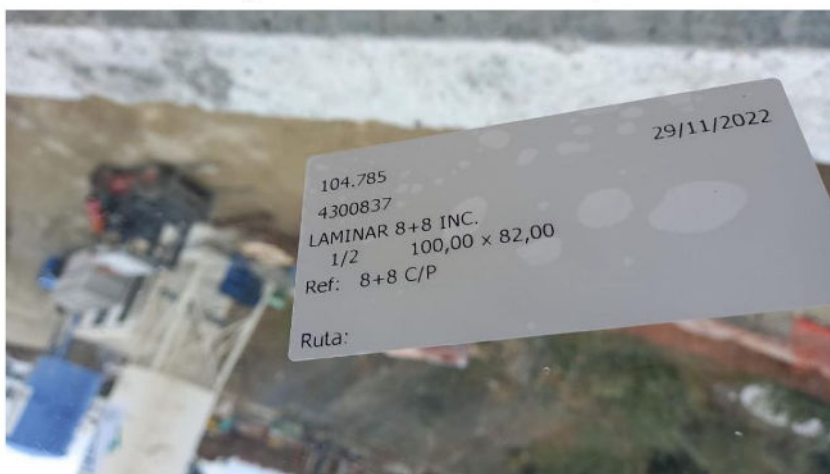
Fotografía n°6: Cristal empleado.
