Expediente: **O/2305621/1/01** Albarán: **1863646**
Nº acta: 001-23/026114/1 Anula a:

Obra: ENSAYO DE BARANDILLA EN PROMOCION RESIDENCE VILLAS,
MALAGA
Cliente: GECOPRE SL
Dirección: MONTE CARMELO 8 41807 ESPARTINAS
Contratista:
Dirección técnica:
Modalidad de Control:

PRUEBA DE CARGA SOBRE BARANDILLA

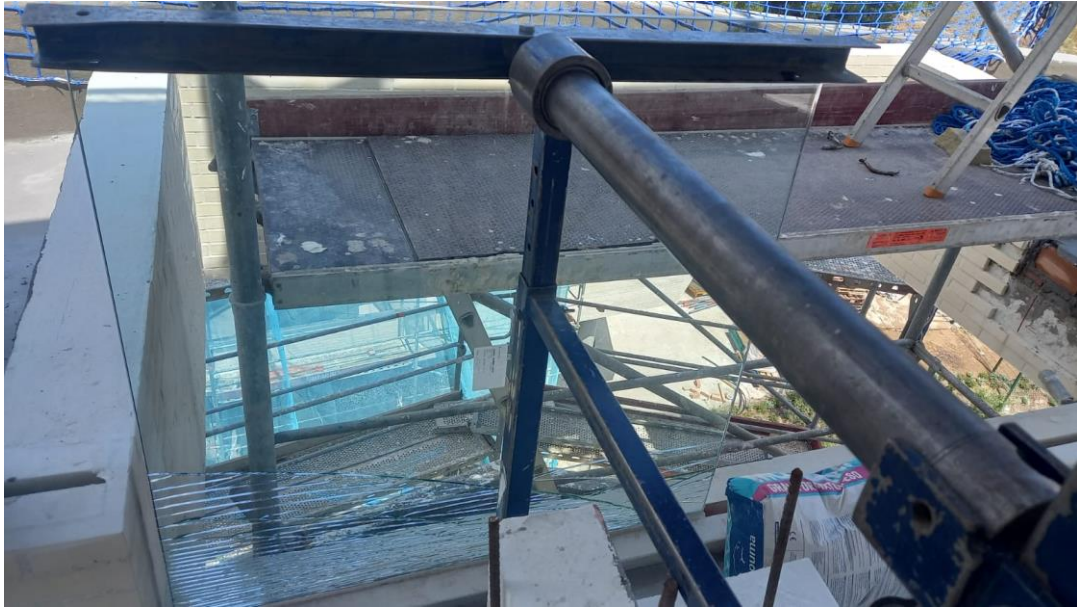
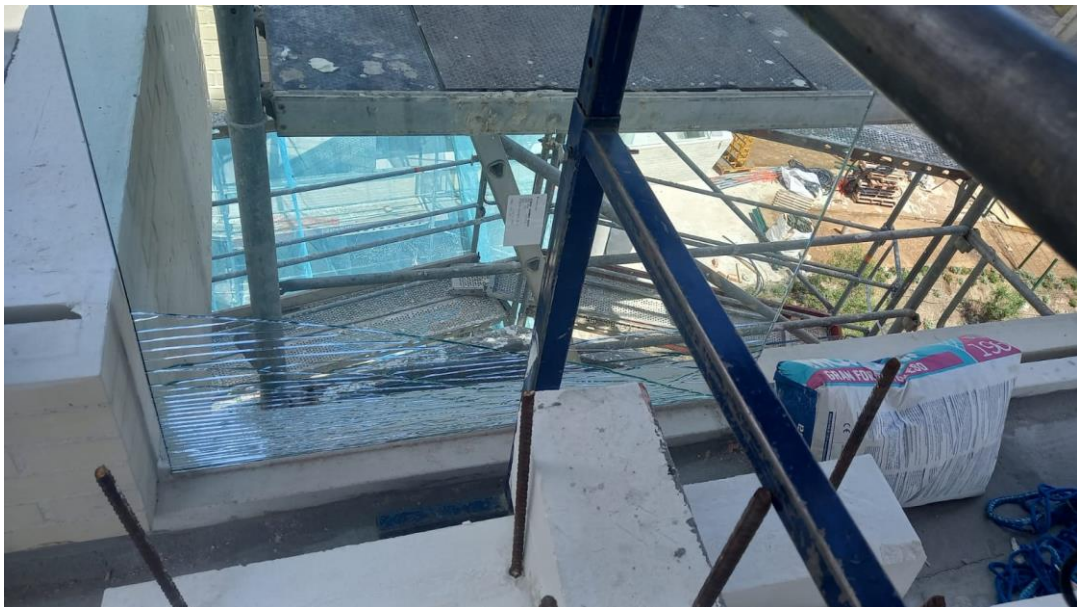
Elemento ensayado	Localización	Altura de carga (m)	Carga aplicada	Observaciones
Prueba 1: Barandilla compuesta por cristal laminado 10+10	Ático A, bloque C	1,07	1,84 KN/m	Se produce la rotura de la barandilla ensayada

Al alcanzar la carga de 1,84 KN/m, se produce la rotura del cristal, con lo cual, entendemos que la barandilla satisface las condiciones de seguridad descritas en el Código Técnico de la Edificación, Documento Básico – Seguridad estructural. Acciones en la edificación, en la tabla 3.3 del apartado nº 3.2 “*Acciones sobre barandillas y elementos divisorios*” para todas las categorías, exceptuando la categoría C5.
